## کاربرد اجرای آنالیز واریانس همراه با SPC در بهبود فرآیندها

### مهندس نیکا دستورنیکو

کارشناس ابزارهای کیفیت در شرکت طراحی مهندسی و تامین قطعات ایران خودرو (سپکو)

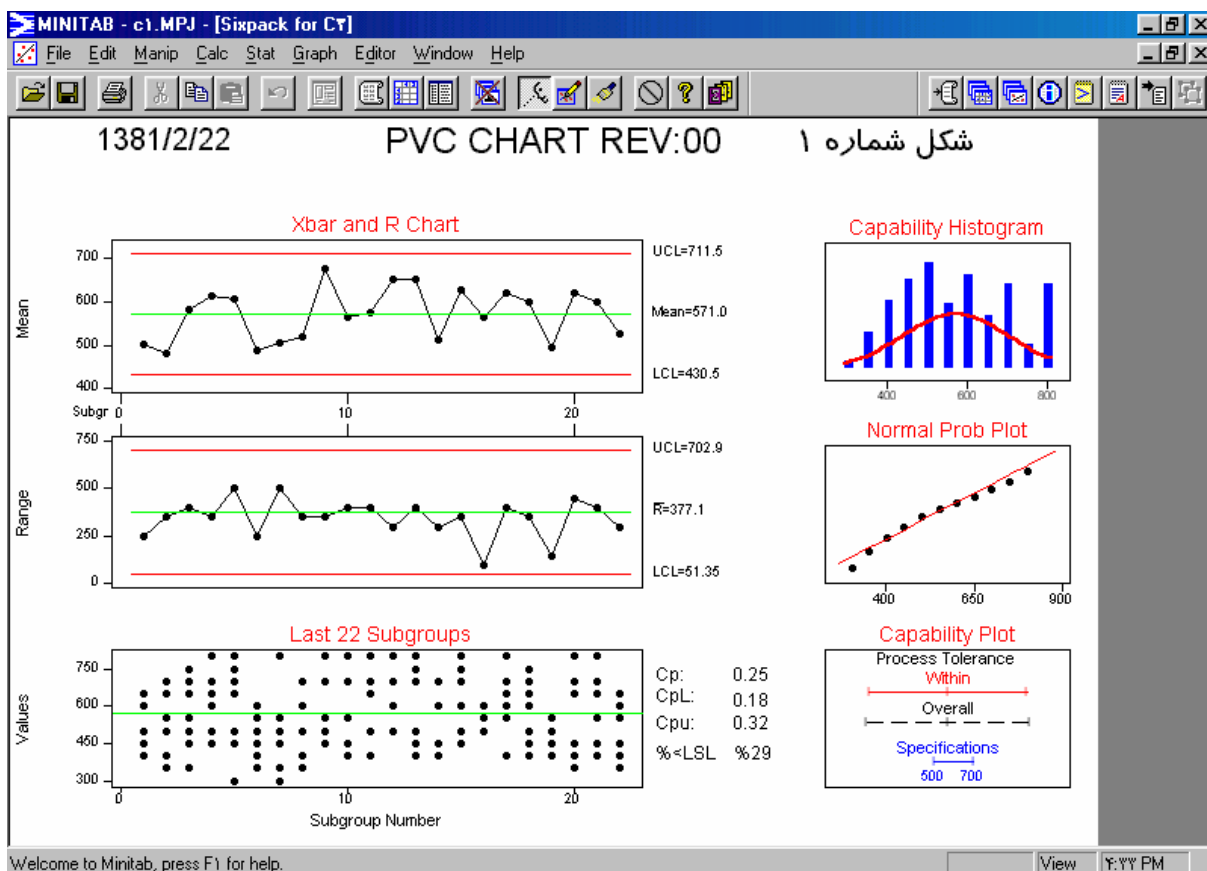
از آنجا که اندازه‌گیری برای ضخامت PVC در هشت نقطه در زیر بدنه و رکابهای خودرو انجام می‌شود، نمودار اولیه با نمونه‌های ۸ تایی ترسیم شد. (شکل ۱) اولین نمودار رسم شده برای فرآیند پاشش PVC را نشان می‌دهد که در آن  $C_{pL} = 0.18$  است. به این معنا که ۲۹٪ از بدنه‌ها ضخامت PVC پایین‌تر از حد استاندارد دارند.

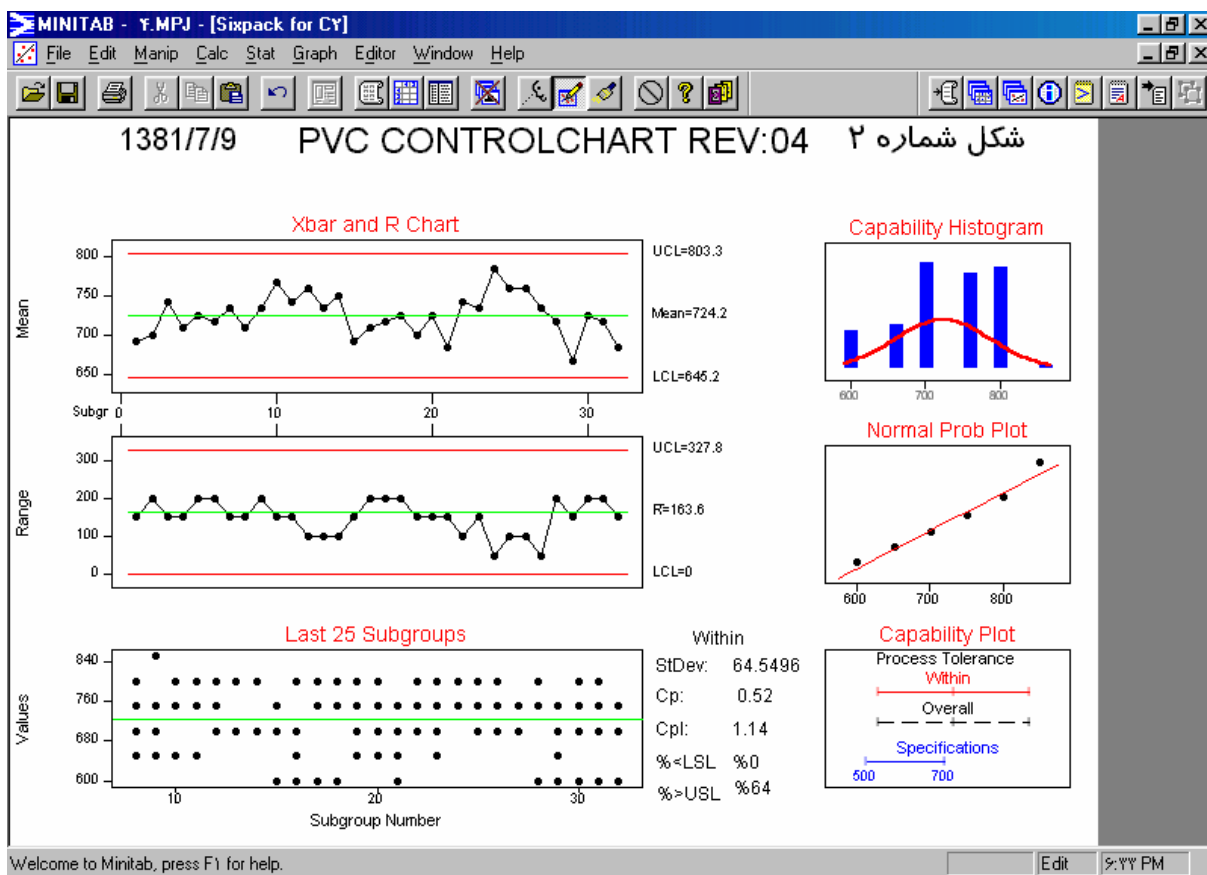
پس از انجام اقدامهای اصلاحی فوق نمودار در حال حاضر به صورت زیر می‌باشند: نمودار نقاط زیر بدنه (شکل 2) با  $C_{PL} = 1.14$  نشان می‌دهد که درصد بدنه‌هایی که ضخامت پایین‌تر از حد استاندارد دارند بدون بروز عیب شره به صفر رسیده است.

۱- آموزش روش صحیح اندازه گیری به اپراتور اندازه گیر (فرد شماره ۲)

۲- جدا کردن رکابها از سایر نقاط زیر بدنه، چرا که به دلیل تفاوت اساسی ضخامت رکاب نسبت به سایر موارد زیر بدنه، نیاز به اقدام اصلاحی متفاوتی داشت.

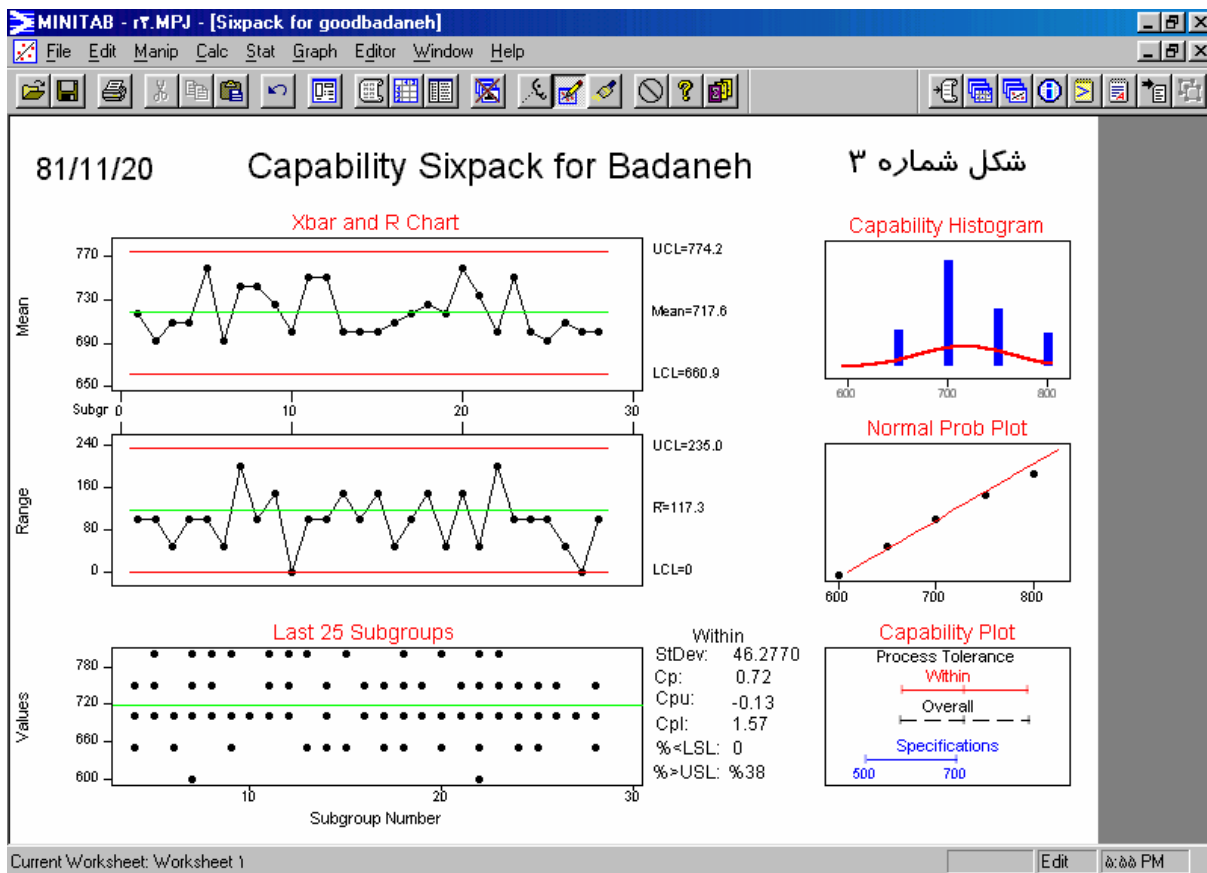
اقدام بعدی در این زمینه کاهش واریانس برای محدوده خارج از استاندارد حد بالایی است که برای اصلاح آن فعالیت: "علامتگذاری نقاط و استاندارد کردن روش اندازه‌گیری" پیشنهاد شده است. برای این کار از زیر بدنه عکسبرداری شده و روی عکسها برای اپراتورها، محل دقیق اندازه‌گیری‌ها علامت‌گذاری شد. در نتیجه پراکندگی ناشی از اندازه‌گیری در نقاط مختلف زیر بدنه بطور چشمگیری کاهش پیدا کرده و توانایی فرآیند از حد بالا نیز بیشتر شده است. (شکل ۳)

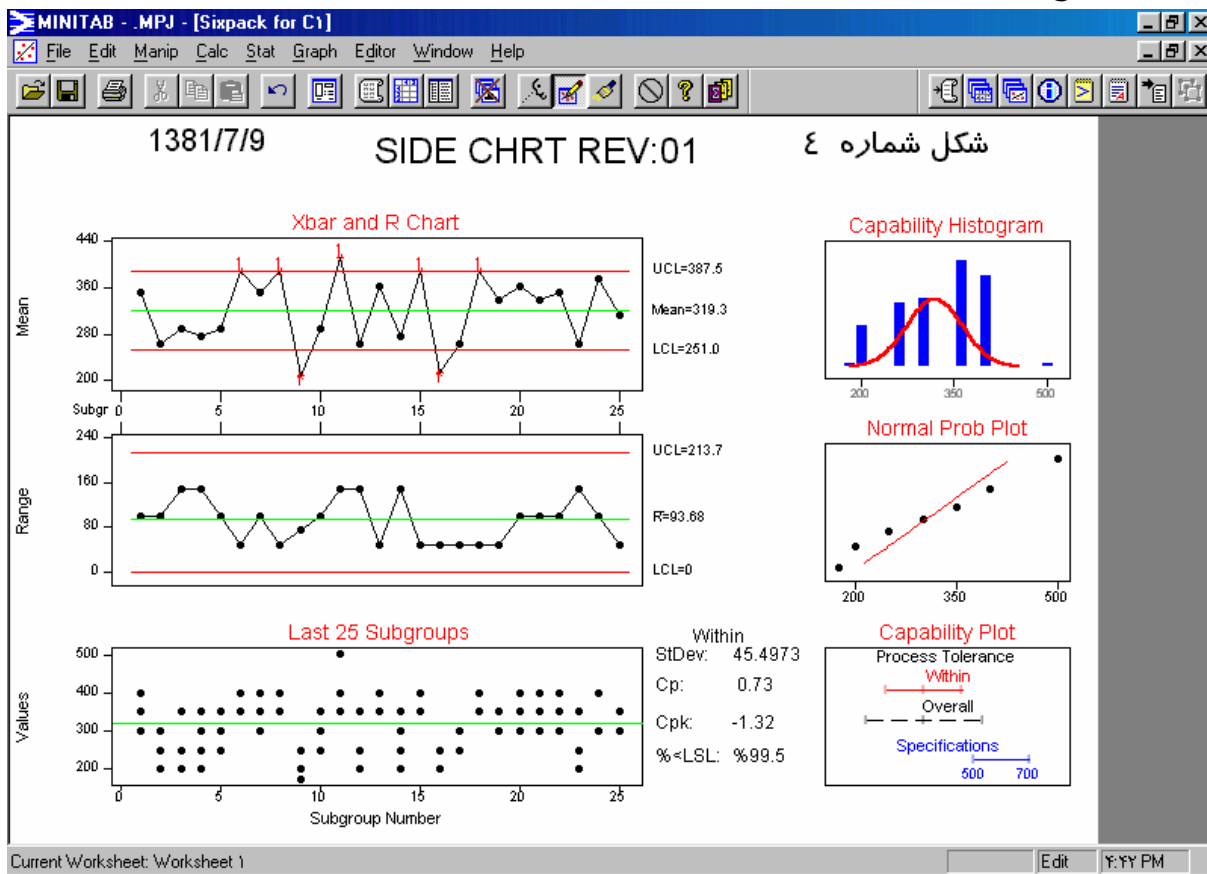
(شکل ۴) نشان می‌دهد میانگین ضخامت PVC برای رکابها بسیار کم است به گونه ای که تقریباً در ۹۹٪ خودروها، ضخامت PVC رکاب پایین تر از استاندارد می‌باشد. بنابراین قبل از اجرای SPC، جمع‌آوری اطلاعات و انجام آنالیز واریانس ضروری تشخیص داده شد. مطابق نظرات تیم اجرایی عوامل تأثیرگذار عبارت بودند از:

- ۱- اثر روانی: اپراتورها عادت دارند که همواره به دلیل نگرانی از بروز شره، ضخامت PVC در قسمت رکابها را در قسمت پایینی حدود مجاز نگه دارند.
- ۲- تفاوت قد اپراتورها: پاشش PVC بر روی رکابها، برخلاف زیر بدنه که از پایین به بالا پاشیده می‌شود، باید از بالا به پایین پاشیده شود و قد اپراتورها بر میزان تسلط اپراتورها تأثیر می‌گذارد.
- ۳- تفاوت اپراتورهای اندازه‌گیر: اگرچه در این زمینه در مرحله قبل اقدام اصلاحی انجام شده بود ولی بررسی اپراتورهای اندازه‌گیر مجدداً در برنامه کار قرار گرفت.

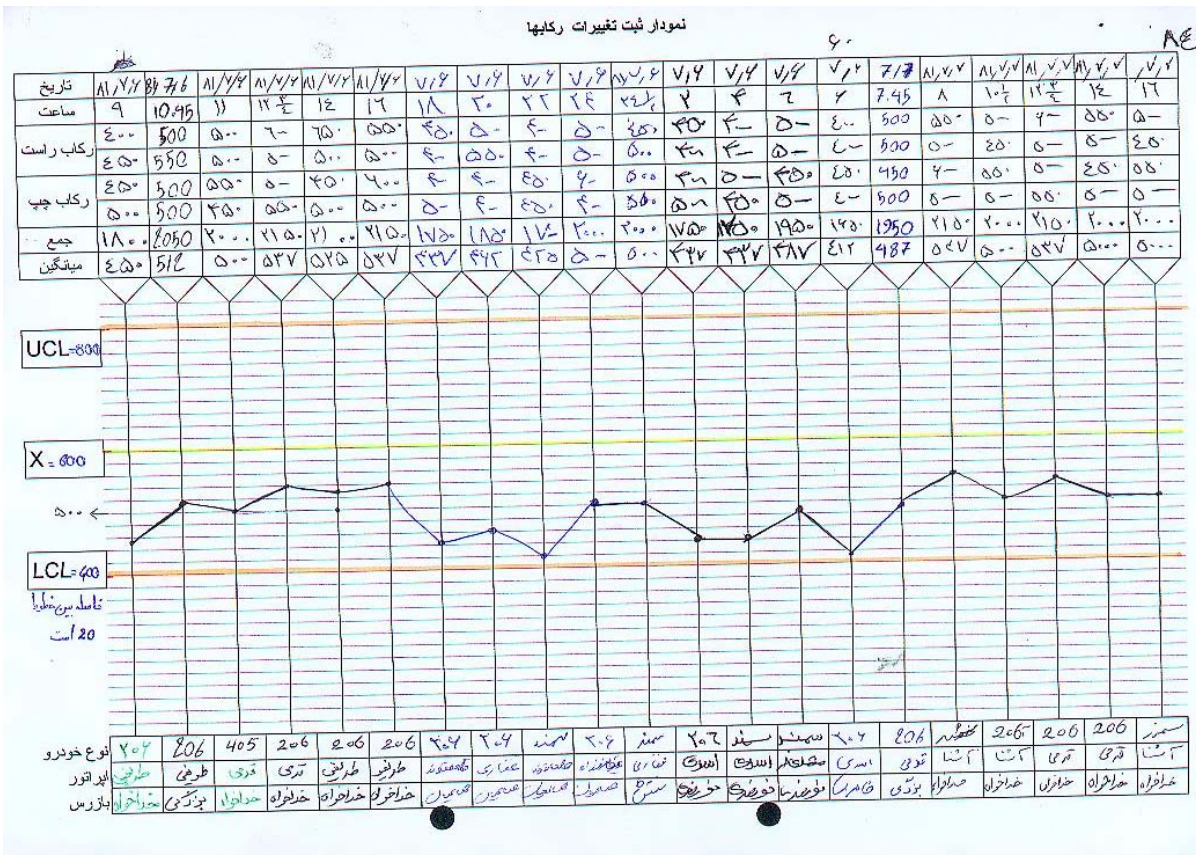
فرض اول با قرار دادن یک نمودار با حدود بالاتر در فرآیند تأیید شد. (شکل ۵) نشان می‌دهد فقط با قرار دادن یک نمودار با میامگین ۶۰۰، میانگین ضخامت PVC، بدون بروز شره و بدون انجام هیچ اقدام اصلاحی به میزان قابل توجهی از ۳۲۰ به ۵۰۰ افزایش یافته است در حالی که هنوز هم عادت کار کردن در نیمه پایینی نمودار وجود دارد.

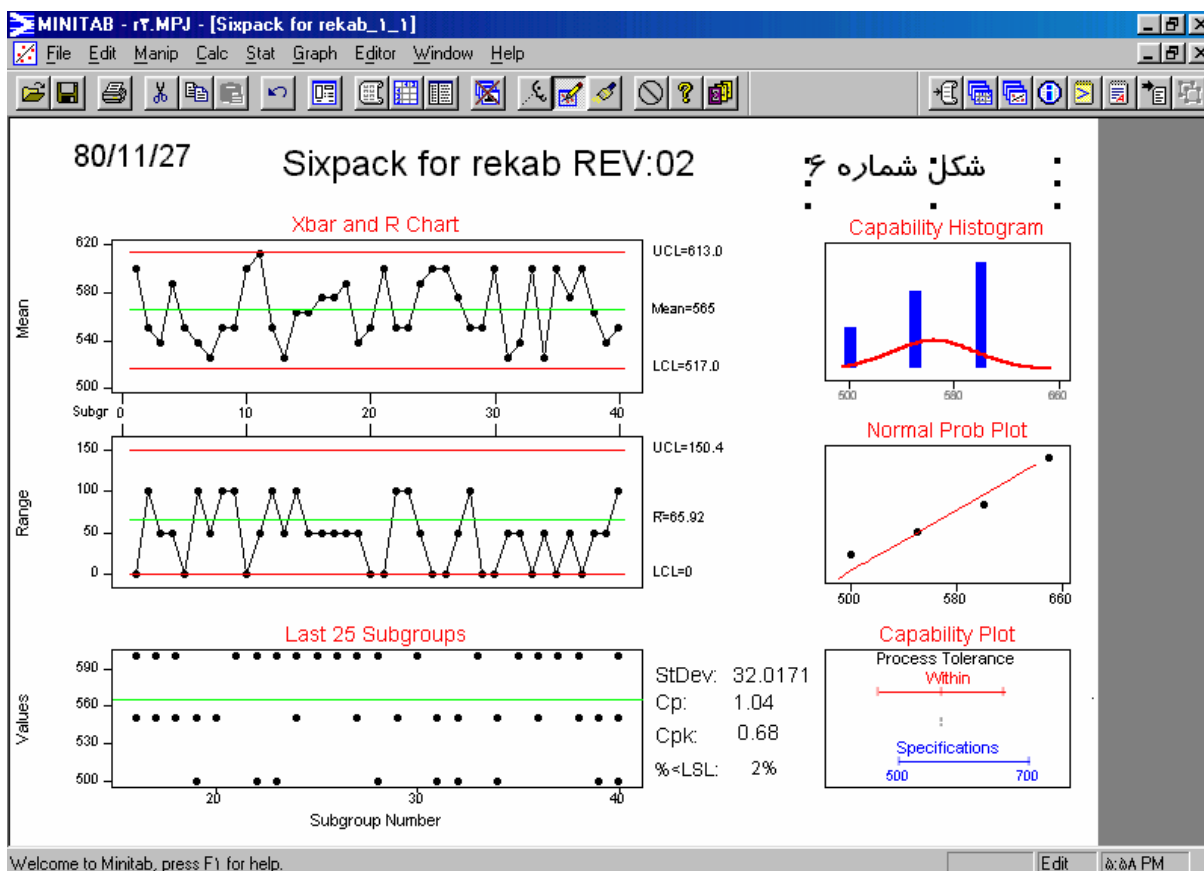
با انجام فعالیتهای فوق، بهبود قابل توجهی در میانگین اندازه گیری های رکاب بوجود آمد (شکل ۶) نشان می دهد میزان خودروهایی که ضخامت PVC آنها در قسمت رکابها کمتر از حد استاندارد قرار دارد به حدود ۲٪ کاهش یافته است.

۱- درخواست تست رپرت و خواص مواد دو نوع PVC برای بررسی علت تفاوت این دو منبع و انجام اقدام اصلاحی لازم.

۲- قرار دادن یک پایه بلندتر در اتاقک پاشش PVC برای بلند شدن قد و افزایش تسلط اپراتور PVC پاش و قراردادن شرط بلندی قد برای استخدام در مدول پاشش PVC.

۳- آموزش اپراتورها برای برطرف کردن اثر روانی ایجاد شده از قبل و کار در قسمت پایین نمودار.
